## KARTA ADRESOWA ZABYTKU NIERUCHOMEGO

**K O Ł O B R Z E G**

**KAMIENICA**

ul. Zygmuntowska 32  
78-100 Kołobrzeg  
dz. nr 32/4 obr. 11

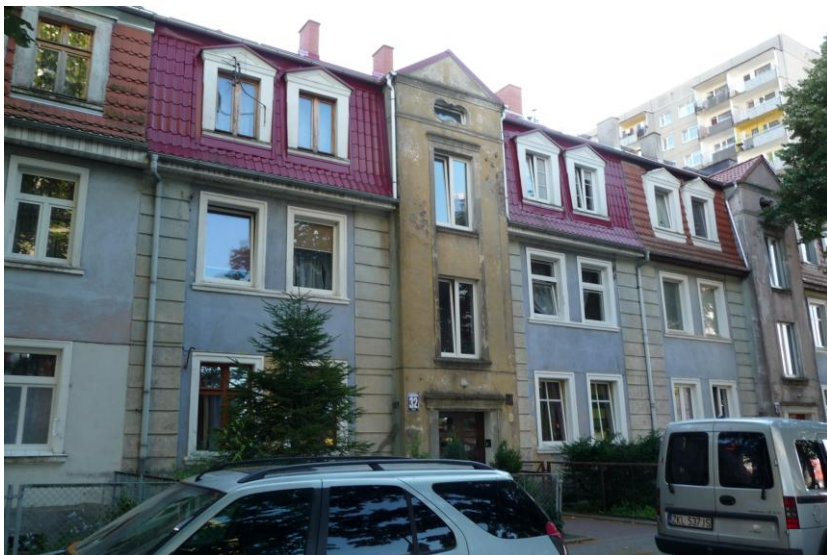
Widok budynku od północnego-wschodu

Budynek w średnim stanie technicznym i złym estetycznym, po częściowym remoncie: wymiana pokrycia dachu, części stolarki okiennej na PCV w części - bez zachowania pierwotnych podziałów, wymiana tynków i zmiana kolorystyki w fasadzie korpusu. Na ścianie ryzalitu ubytki i złuszczenia tynków, tynki brudne i poszarzałe. Wymagany remont elewacji i ujednoczenie kolorystyczne ścian i stolarki okien, także przywrócenie oknom pierwotnych podziałów. Do zachowania: bryła budynku, układ i dekoracje elewacji, kształt i istniejące podziały okien. Remonty w uzgodnieniu z Konserwatorem Zabytków.

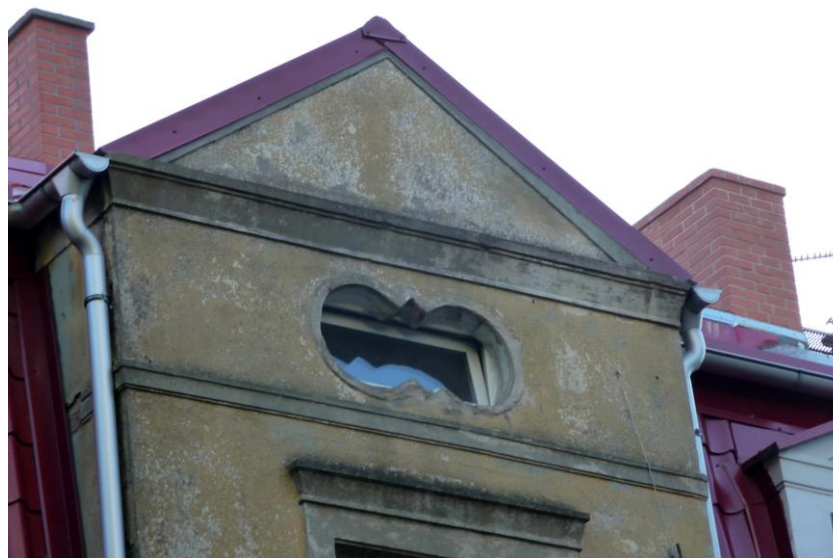
Szczyt ryzalitu klatki schodowej

Budynek w ciągu zwartej zabudowy, wzniesiony na rzucie prostokąta, podpiwniczony, dwukondygnacyjny, nakryty mansardowym dachem z kondygnacją użytkowego poddasza. Na osi fasady płytki, trójkondygnacyjny, prostokątny jednoosiowy ryzalit klatki schodowej, zwieńczony trójkątnym szczytem. W połaci dachu, po bokach ryzalitu - po dwie jednoosiowe lukarny z trójkątnymi szczytami. Ściany murowane, tynkowane, detal wypracowany w tynku, dach kryty blachodachówką. Okna prostokątne w opaskach z zewnętrznym rantem, parami ujęte we wspólne parapety. Krawędzie ścian korpusu ujęte poziomo boniowanymi lizenami. W przyziemiu ryzalitu szerokie, prostokątne drzwi w szerokim, prostym obramieniu z odcinkiem profilowanego gzymsu w zwieńczeniu; wyżej - dwie kondygnacje okien we wspólnym obramieniu z płaskiej listwy; w zwieńczeniu fragment ściany ujęty w gzymsy, przepruty oknem w kształcie leżącej cyfry 8.
