KARTA ADRESOWA ZABYTKU NIERUCHOMEGO

K O Ł O B R Z E G

KAMIENICA, OB. BUDYNEK MIESZKALNY

ul. Jagiellońska 2
78-100 Kołobrzeg
dz. nr 14/1 obr. 12

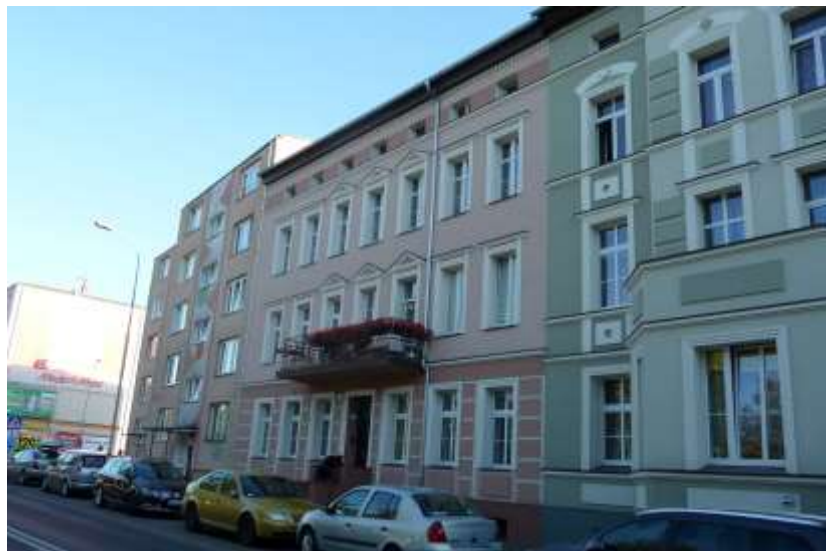
Widok budynku od północy

Budynek na rzucie prostokąta, nakryty płytkim dwuspadowym dachem, podpiwniczony, trójkondygnacyjny, z niską kondygnacją poddasza. Siedmioosiowa fasada symetryczna, okna prostokątne w profilowanych opaskach; na osi ściany na 1 piętrze - balkon z metalową balustradą. Ściany murowane, tynkowane, detal wypracowany w tynku; okna prostokątne w profilowanych opaskach. Dach kryty papą.

Budynek o walorach zabytkowych. Stan techniczny bardzo dobry, budynek po remoncie: termomodernizacja z odtworzeniem pierwotnych podziałów i uproszczeniem dekoracji, stolarka okien wymieniona na PCV z zachowaniem pierwotnych podziałów, wymieniona stolarka drzwi. Do zachowania: bryła budynku, kompozycja i podziały i dekoracje elewacji, kształt i podziały otworów okiennych, otworów drzwi. Remonty w uzgodnieniu z Konserwatorem Zabytków.

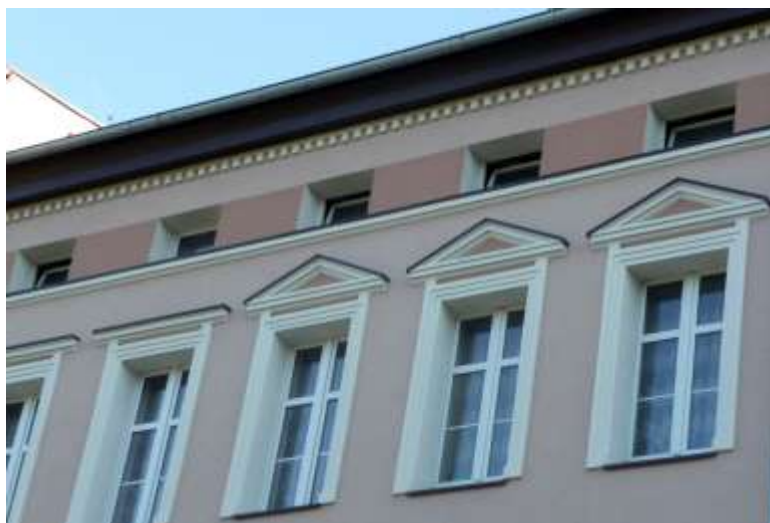
Otwory okienne elewacji frontowej

Cokół tynkowany wyróżniony barwą, parter boniowany, zwieńczony gzymsem; pod oknami prostokątne płyciny. Nad oknami pięter - wąskie płycinki listwowe zwieńczone odcinkiem gzymsu, w trzech osiach środkowych - trójkątne naczółki. Trzecia kondygnacja zwieńczona gzymsem parapetowym okien poddasza. Profilowany gzyms koronujący poprzedzony gzymsem kostkowym.
