KARTA ADRESOWA ZABYTKU NIERUCHOMEGO

K O Ł O B R Z E G

BUDYNEK MIESZKALNY

ul. Jedności Narodowej 29 a-b
78-100 Kołobrzeg
dz. nr 41/2 obr. 10

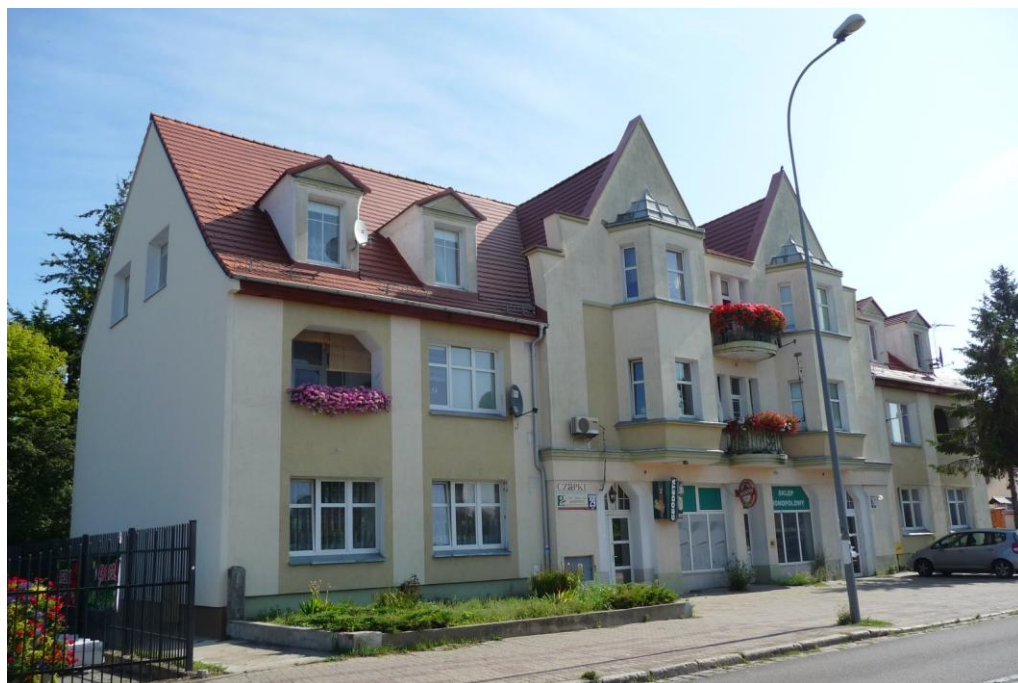
Widok budynku od południowego-wschodu

Budynek o walorach zabytkowych zachowanych w bryle, rozplanowaniu elewacji. Stan techniczny dobry, tynki lekko zabrudzone; stolarka okienna wymieniona na PCV. Do zachowania: bryła budynku, podziały i dekoracje elewacyjne, rozmieszczenie otworów. Remonty w uzgodnieniu z Konserwatorem Zabytków.

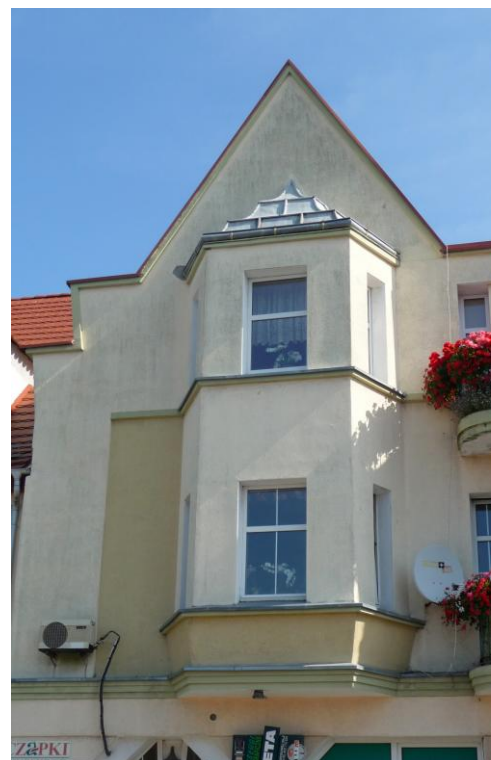
Wykusz w elewacji
południowo-zachodniej
