KARTA ADRESOWA ZABYTKU NIERUCHOMEGO

KAMIENICA, OB. BUDYNEK MIESZKALNY

4 ćw. XIX w.

ul. Rybacka 11
78-100 Kołobrzeg
dz. nr 20 obr. 10

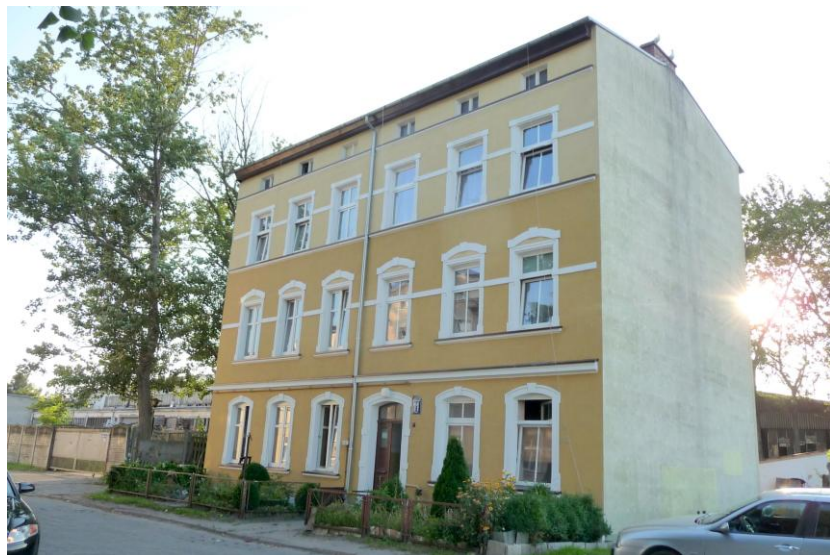
Widok budynku od wschodu

Budynek wolnostojący, na rzucie prostokąta z prostokątnym ryzalitem na osi tylnej elewacji, trójkondygnacyjny, z niską kondygnacją poddasza, nakryty płytkim, dwuspadowym dachem z wysuniętym okapem. Ściany murowane, tynkowane, detal wypracowany w tynku. Kondygnacje rozdzielone gzymsami: kordonowym (parter) i parapetowym okien 2 piętra i poddasza. W górnych kondygnacjach - taśmowy fryz na wysokości śłemion okien. Okna prostokątne w profilowanych opaskach, na parterze otwory zamknięte odcinkiem łuku, ze zwornikiem; na 1 piętrze - prostokątne, zwieńczone odcinkiem wygiętego gzymsu ze zwornikiem w kluczu; okna poddasz bez opasek. W przyziemiu sześćoosiowej fasady otwór drzwi zamknięty łukiem odcinkowym, w profilowanej opasce, ze zwornikiem w kluczu i przewiązkami po bokach. Drzwi prostokątne z przeszklonym nadświetlem.

Budynek w dobrym technicznym i estetycznym, po remoncie: wymiana tynków, zmiana kolorystyki fasady, pokrycia dachowego, stolarki okien z zachowaniem pierwotnych podziałów. Ściany boczne lekko zabrudzone. Do zachowania: bryła budynku, układ i dekoracje elewacji, kształt i podziały okien, układ wnętrz. Remonty w uzgodnieniu z Konserwatorem Zabytków.

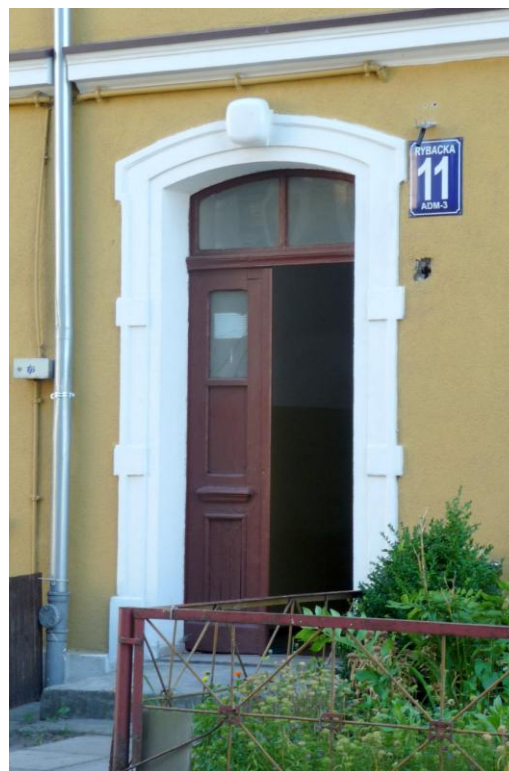
Portal drzwiowy w elewacji frontowej
