KARTA ADRESOWA ZABYTKU NIERUCHOMEGO

KOŁOBRZEG

KAMIENICA, OB. BUDYNEK MIESZKALNY

ul. Strzelecka 3
78-100 Kołobrzeg
dz. nr 58/28 obr. 12

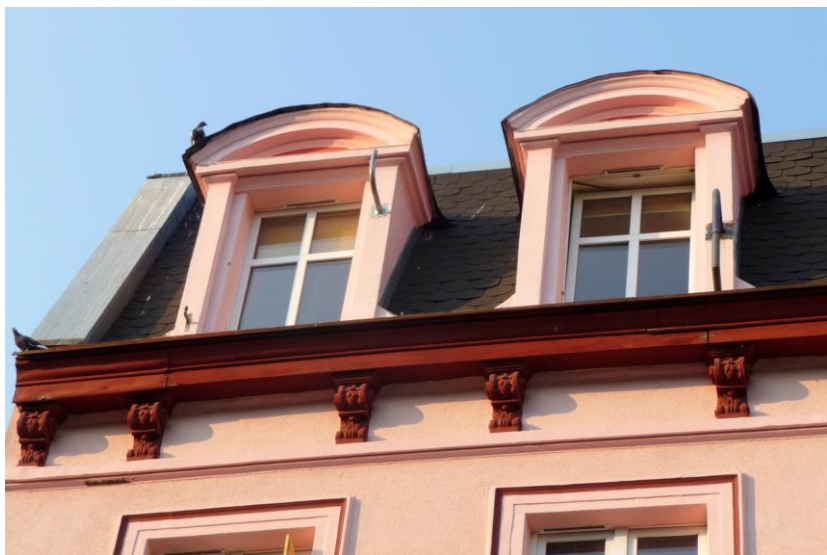
Lukarny frontowej połaci dachu

Budynek w układzie kalenicowym, od pld. - wsch. przylega do sąsiedniego budynku. Wzniesiony na rzucie prostokąta, podpiwniczony, trójkondygnacyjny, z kondygnacją użytkowego poddasza w obrębie mansardowego dachu - w dolnej części frontowej połąci pięć wysokich lukarn zwieńczonych odcinkowymi naczółkami. Dach kryty papą bitumiczną. Ściany murowane tynkowane, detal wypracowany w tynku.

Budynek w dobrym stanie technicznym i estetycznym, po remoncie: termomodernizacja, wymiana pokrycia dachu, tynków, zmiana kolorystyki ścian, części stolarki okiennej na PCV z zachowaniem pierwotnych podziałów. Do zachowania: bryła budynku, układ i dekoracje elewacji, kształt i podziały okien. Remonty w uzgodnieniu z Konserwatorem Zabytków.

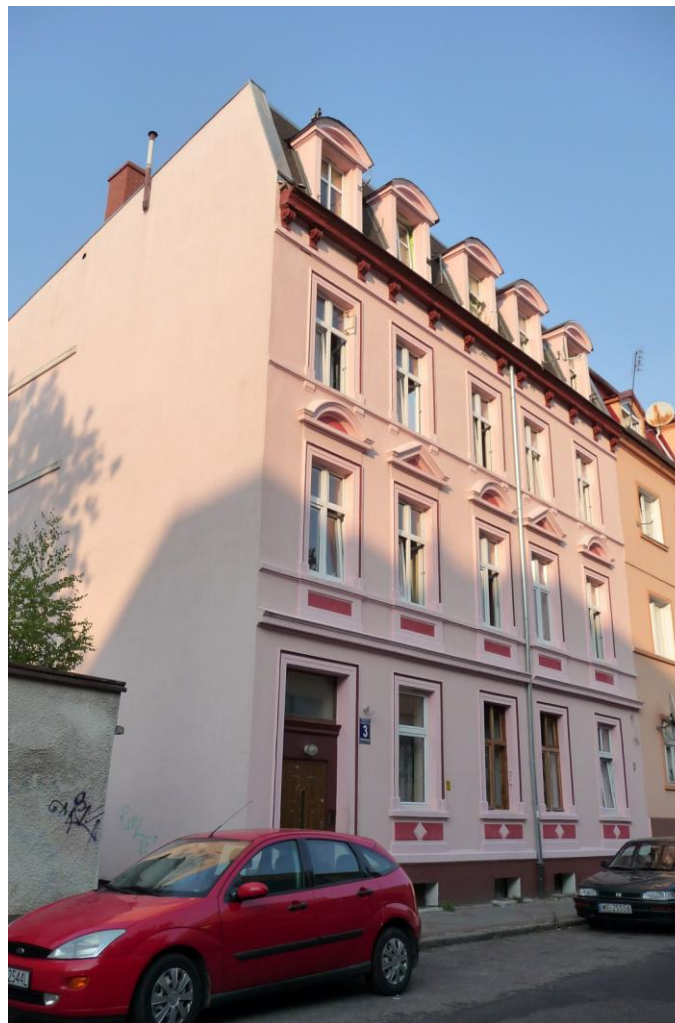
Widok budynku od zachodu

Fasada pięcioosiowa, prostokątne drzwi z prostokątnym nadświetlem - w osi skrajnej. Parter zwieńczony gzyms, kondygnacje dzielone gzymsami parapetowymi okien; na parterze i 1 piętrze - płyciny podokienne. Okna prostokątne dwudzielne w profilowanych opaskach z zewnętrznym rantem; nad oknami 1 piętra - naczółki trójkątne i odcinkowe. Wyładowany gzyms wieńczący - na wolutowych konsolkach.
