KARTA ADRESOWA ZABYTKU NIERUCHOMEGO

K O Ł O B R Z E G

KAMIENICA, OB. BUDYNEK MIESZKALNY

ul. Walki Młodych 25
78-100 Kołobrzeg
dz. nr 192/5 obr. 12

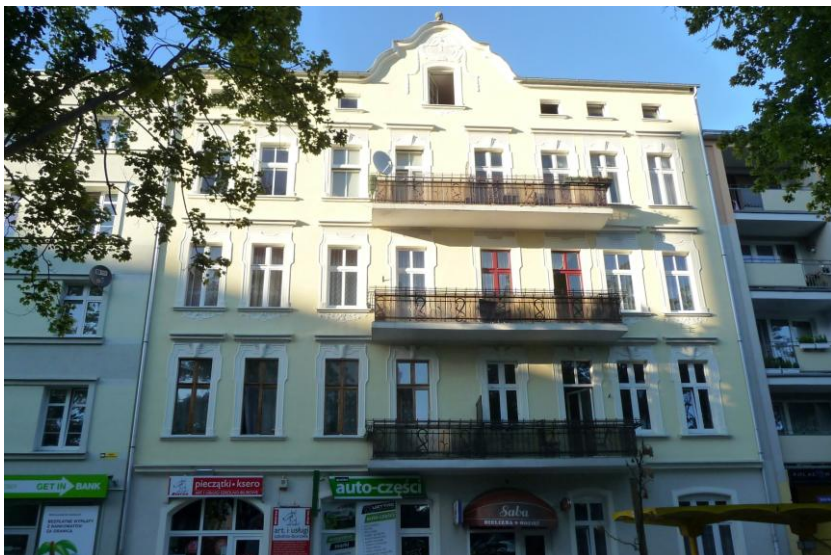
Widok budynku od południowego-zachodu

Budynek w układzie kalenicowym, w ciągu zabudowy ulicznej pierzei, na rzucie prostokąta, czterokondygnacyjny z kondygnacją niskiego poddasza. Na osi fasady - trójkątny kotarowy szczyt o wklęsło-wypukłej krawędzi. Dach płytki dwuspadowy. W trzech kondygnacjach, niesymetrycznie rozmieszczone, prostokątne balkony obejmujące trzy osie okienne, o balustradach z kutyh prętów. Ściany murowane, tynkowane, detal architektoniczny wypracowany w tynku.

Elewacja frontowa ośmioosiowa, na parterze trzy osie okienne zastąpione witrynami sklepów. Ściana parteru tynkowana zwieńczona gzymsem. W kondygnacjach okna prostokątne, obramione płaskimi, profilowanymi opaskami z uszakami bocznymi - na wysokości nadślemion okien i górnymi, ujęte w odcinek gzymsu parapetowego i wieńczącego. W szczycie okno zamknięte łukiem odcinkowym; nad nim - dekoracje sztukatorskie: stylizowana koncha i dwa festony z liści spięte w zwieńczeniu muszli; pod parapetem - motyw wolutowy.

Budynek w bardzo dobrym stanie technicznym i estetycznym, po remoncie: termomodernizacja, wymiana stolarki okiennej na PCV z zachowaniem pierwotnych podziałów, generalny remont wystroju elewacji, zmiana kolorystyki. Do zachowania: bryła budynku, układ i dekoracje elewacji, kształt i podziały okien oraz elementy dekoracyjne. Remonty w uzgodnieniu z Konserwatorem Zabytków.

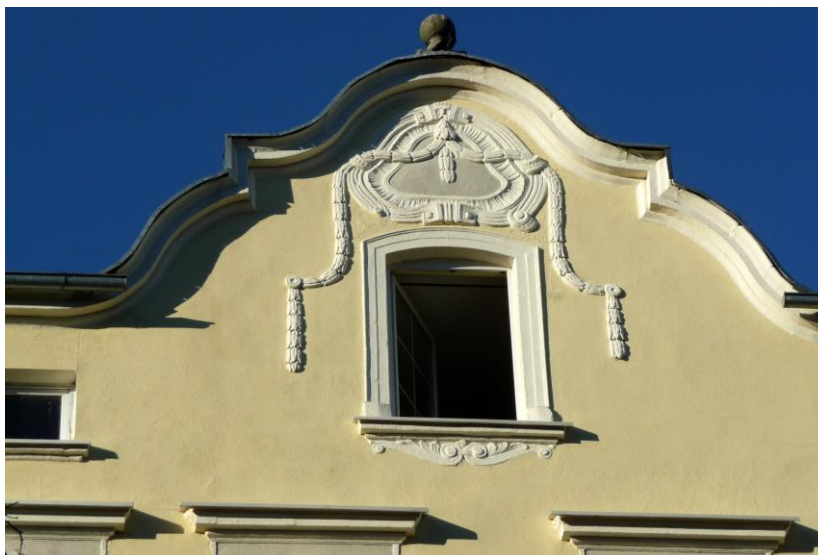
Szczyt elewacji frontowej
