KARTA ADRESOWA ZABYTKU NIERUCHOMEGO

KOŁOBRZEG

**BUDYNEK UŻYTECZNOŚCI PUBLICZNEJ,
OB. BANK**

ul. Podporucznika Edmunda Łopuskiego 6
78-100 Kołobrzeg
dz. nr 61 obr. 12

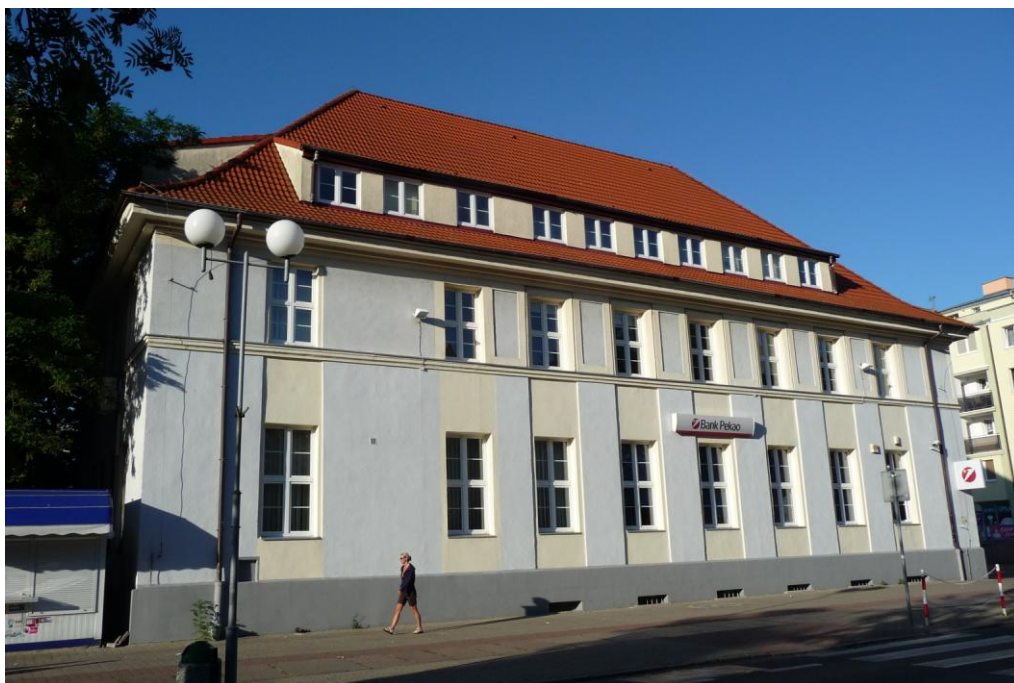
Widok budynku od południowego-zachodu

Budynek o walorach zabytkowych. Stan techniczny bardzo dobry. Budynek po remoncie: termomodernizacja, wymiana tynków i kolorystyki ścian, wymiana stolarki okiennej na PCV z zachowaniem pierwotnych podziałów. Do zachowania bryła budynku, podziały elewacji frontowych, ich dekoracje, kształt i podziały okien. Remonty w uzgodnieniu z Konserwatorem Zabytków.

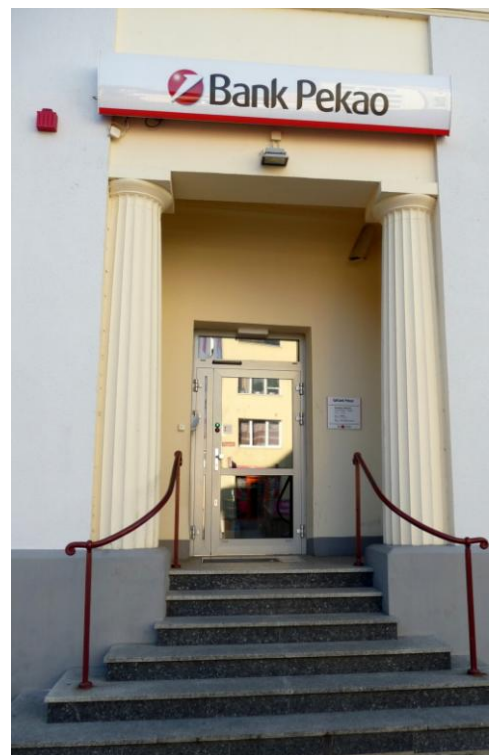
Wejście od ul. Łopuskiego
