KARTA ADRESOWA ZABYTKU NIERUCHOMEGO

KOŁOBRZEG

**BUDYNEK ŻANDARMERII/SZPITAL WOJSKOWY,
KINO PIAST I KLUB, OB. KLUB WOJSKOWY**

ul. Podporucznika Edmunda Łopuskiego
78-100 Kołobrzeg
dz. nr 144/13 obr. 11

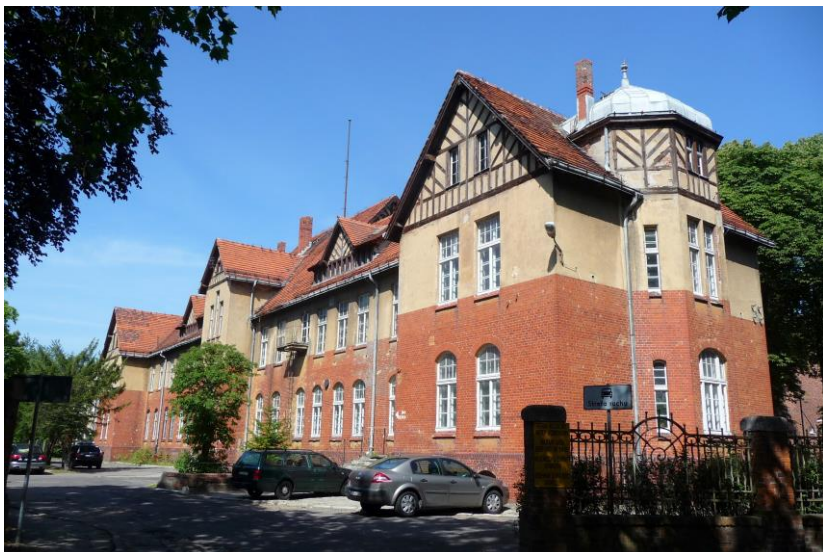
Widok budynku od południa

Budynek w średnim stanie technicznym i średnim estetycznym: miejscowe uszkodzenia muru, wykruszenia spoin, ubytki tynków, zabrudzenie ścian, ubytki pokrycia dachowego, uszkodzenia konstrukcji drewnianej lukarn, oryginalna stolarka ze łuszczącą się farbą. Wymagany remont elewacji. Do zachowania: bryła budynku, układ i dekoracje elewacji, kształt i istniejące podziały okien. Remonty w uzgodnieniu z Konserwatorem Zabytków.

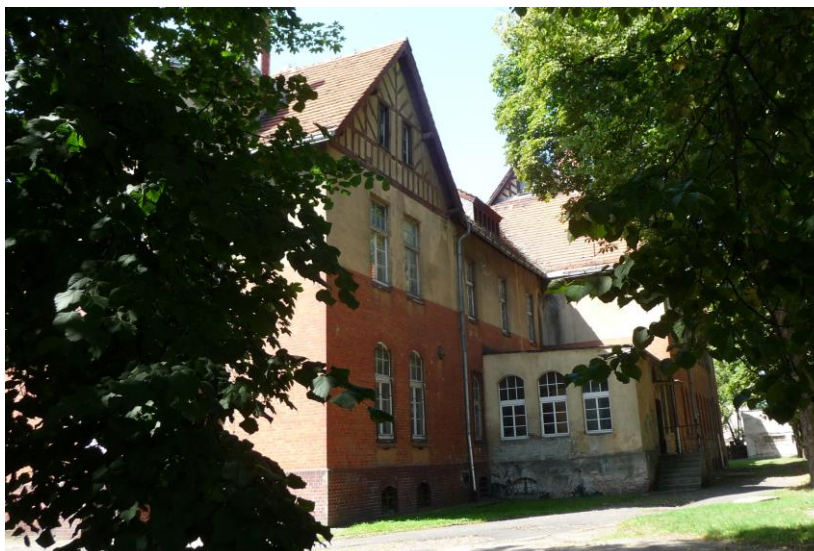
Widok budynku od północnego-wschodu
