KARTA ADRESOWA ZABYTKU NIERUCHOMEGO

KOŁOBRZEG

**BUDYNEK UŻYTECZNOŚCI PUBLICZNEJ - SZKOŁA ŚREDNIA DLA DZIEWCZĄT
Z SALĄ GIMNASTYCZNĄ, OB. ZESPÓŁ SZKOŁ MECHANICZNYCH**

1911 r.

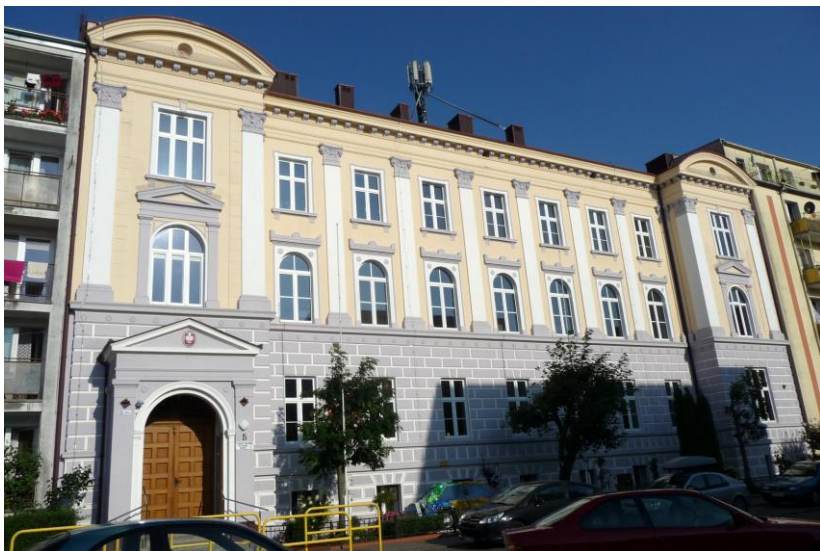
Widok budynku od zachodu

Budynek w ciągu zabudowy, na rzucie prostokąta wydłużonego na osi płn. - pld., z prostokątnym ryzalitem na osi elewacji wsch. i parą ryzalitów w skrajnych osiach fasady. Podpiwniczony, trójkondygnacyjny, nakryty dwuspadowym dachem wzniesionym nad zwieńczeniami ryzalitów. Ściany murowane, tynkowane, detal wypracowany w tynku, dach ceramiczny.

Fasada siedmioosiowa, w tym po 1 osi szerszych okien w ryzalicie. Cokół i parter boniowane (imitacja bonii kamiennych), rozdzielone i zwieńczone gzymsem. Osie okienne pięter rozdzielone pilastrami o gładkich trzonach, korynckich głowicach, podtrzymujących profilowany gzyms i wyładowany gzyms okapowy na wolutowych kroksztynach. Okna 1 piętra zamknięte łukiem pełnym wpisane w prostokątne płyciny zwieńczone odcinkiem gzymsu z 3 sterczykami. Okna 2 piętra prostokątne, w opaskach z górnymi uszakami, na parapetach podpartych parami konsolek. Portal w przyziemiu ryzalitu płn. w formie aediculi z trójkątnym szczytem, przeprutej okragłoluczną arkadą, ujętą w pilastry. Okna w ryzalitach trójdzielne; okna 1 piętra w obramieniach w kształcie aediculi, w opaskach okien 2 piętra - zworniki; w zwieńczeniu ryzalitów odcinkowe naczółki wsparte na wolutowych kroksztynach.

Budynek w bardzo dobrym technicznym i estetycznym, termomodernizacja, wymiana tynków, zmiana kolorystyki, stolarka okien wymieniona na PCV. Do zachowania: bryła budynku, kompozycja, podziały i dekoracje elewacji, kształt i układ otworów okiennych. Remonty pod nadzorem konserwatorskim.

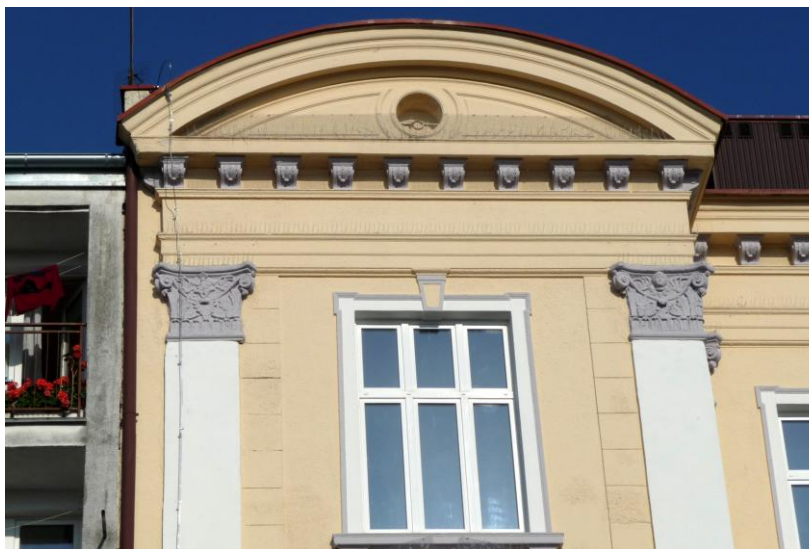
Zwieńczenie ryzalitu
północnego, widok od zachodu
